## **LAUDO DE AVALIAÇÃO TÉCNICA: AVALIAÇÃO DE BENS MÓVEIS**

**Contratante:**  
**Prefeitura de Santo Antônio do Sudoeste – Paraná**  
CNPJ: 75.927.582/0001-55

**Contratada:**  
**Pimentel Engenharia**  
CNPJ: 51.576.368/0001-33

SETEMBRO/ 2023  
CASCAVEL -  
PARANÁ

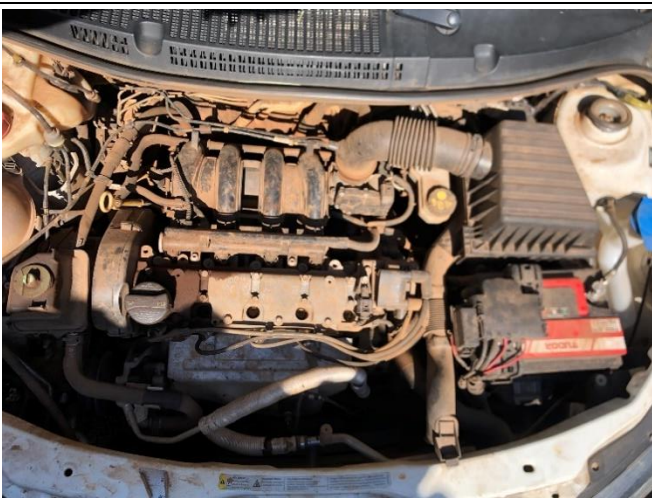
Figura 9 – Cofre do motor

Em vista da aplicação de massa na caixa de roda dianteira direita e na lataria dianteira direita, além da visualização de desalinhamento de peças no compartimento do motor e borrachas de vedação soltas, é possível concluir que este veículo foi envolvido em situação que resultou em danos ao bem.

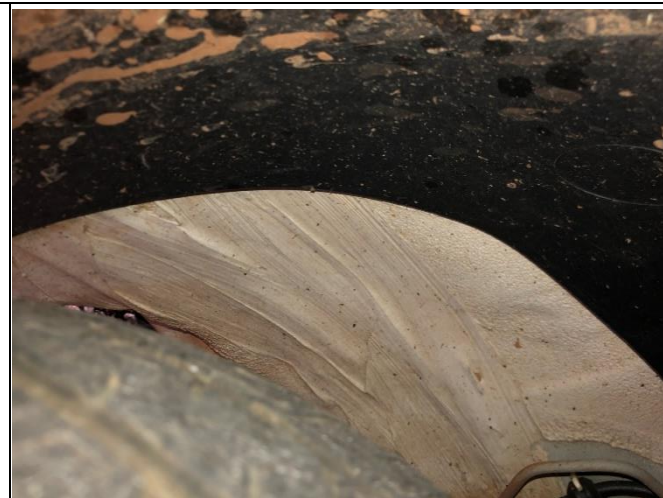
Figura 10 – Caixa de roda Dianteira Direita

O veículo apresenta alguns arranhados e parachoque dianteiro quebrado no lado direito. Foi observado aplicação de massa normalmente utilizada para correção de irregularidades na caixa de roda dianteira direita (Figura 10).

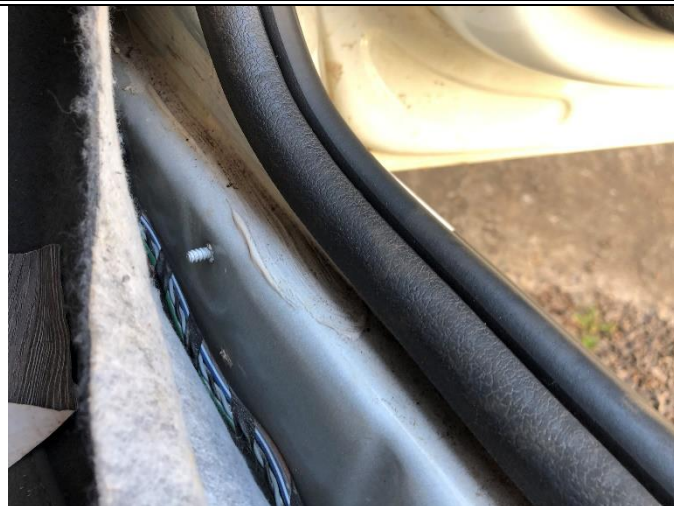
Figura 11 – Forro de porta Dianteira Direita

A parte interna do veículo encontra-se em bom estado de conservação. Foi observado algum dano (furos/ riscos pequenos) no banco traseiro. Observou-se a aplicação de massa normalmente utilizada para correção de irregularidades na lataria do lado direito dianteiro, próximo à dobradiça da porta e à caixa de roda. Também foi possível visualizar algumas borrachas de vedação soltas.

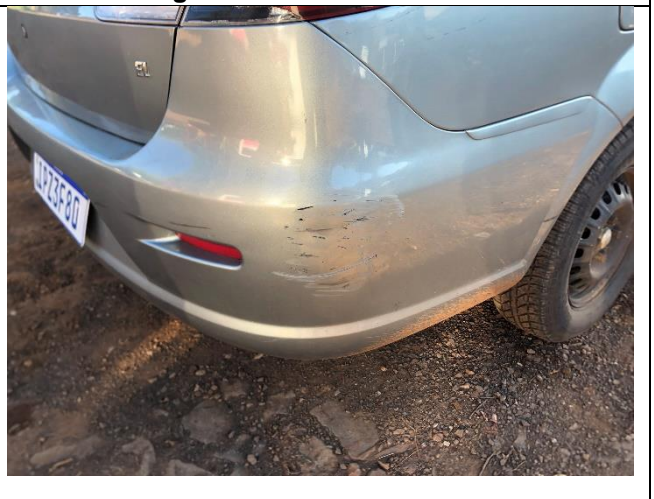
**Figura 10 – Para-choque traseiro direito**

O veículo apresenta lataria em bom estado de conservação geral, com riscados no para-

choque traseiro direito (Figura 10), e alguns arranhados.

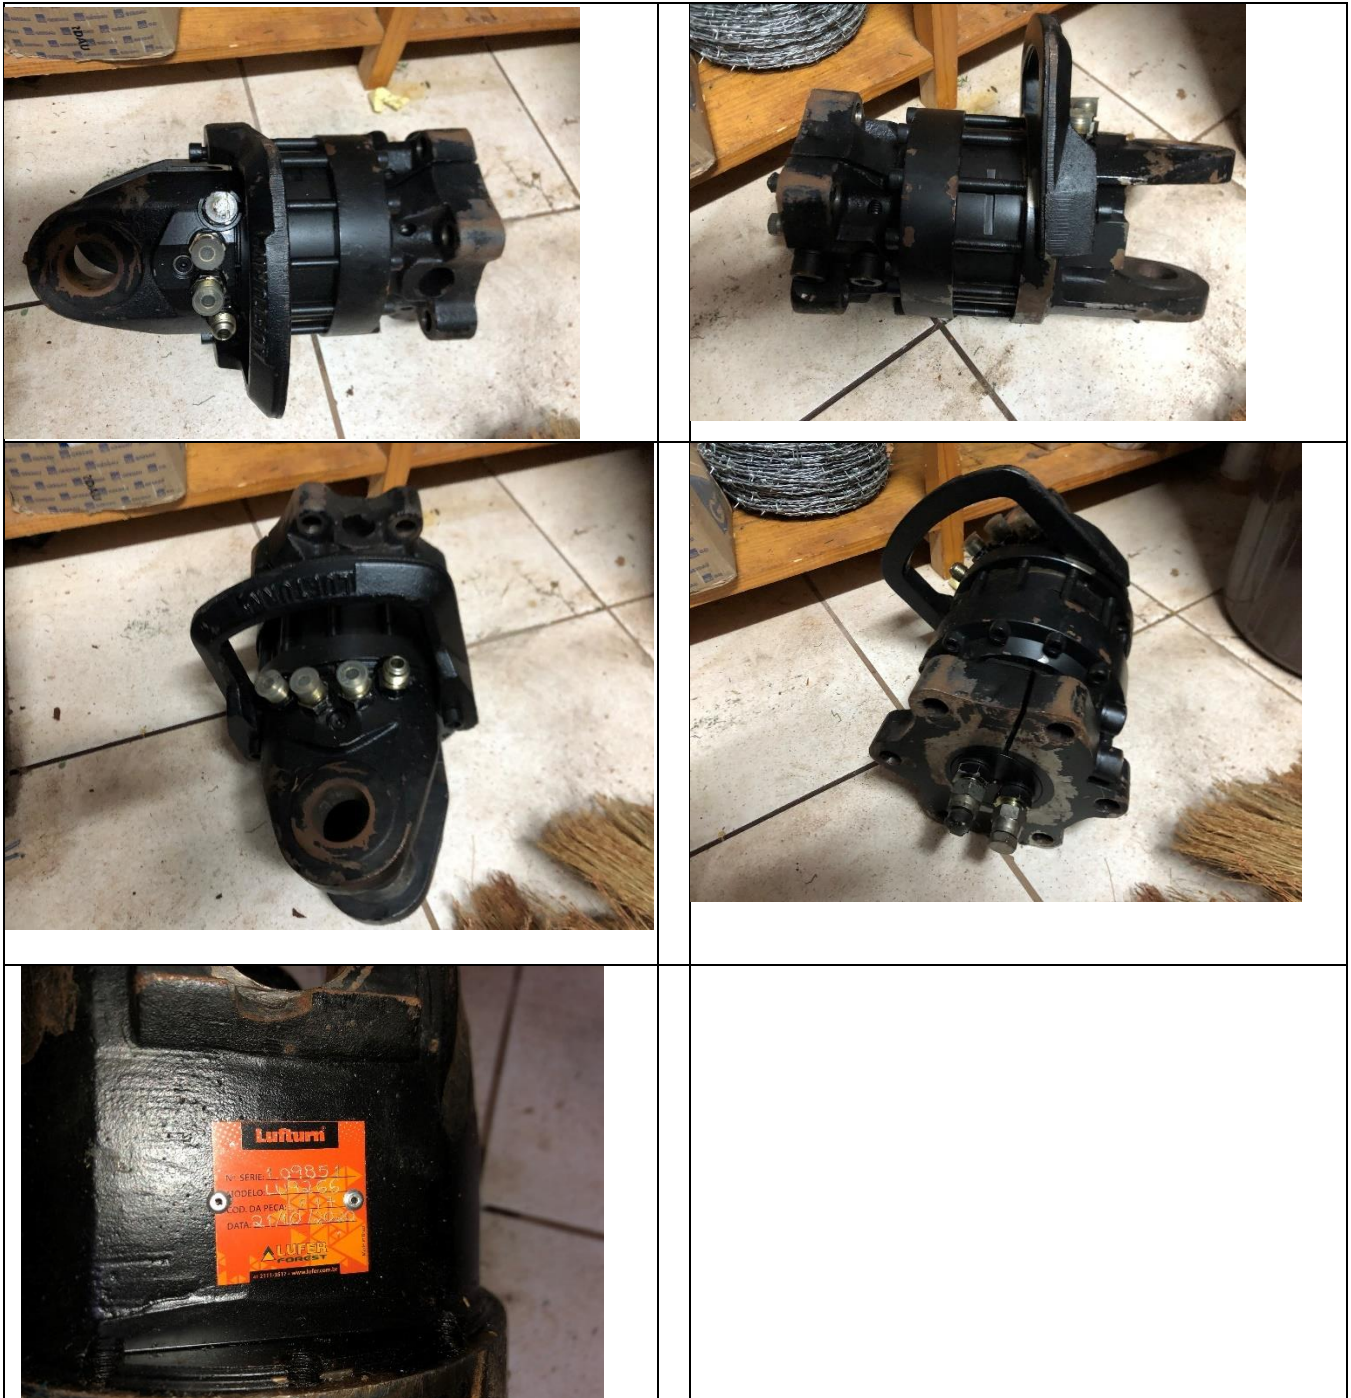
Bem: Rotador de Garra Florestal Lufer LF17

Apresenta bom estado de conservação visual.  
 Não foi possível verificar funcionamento.

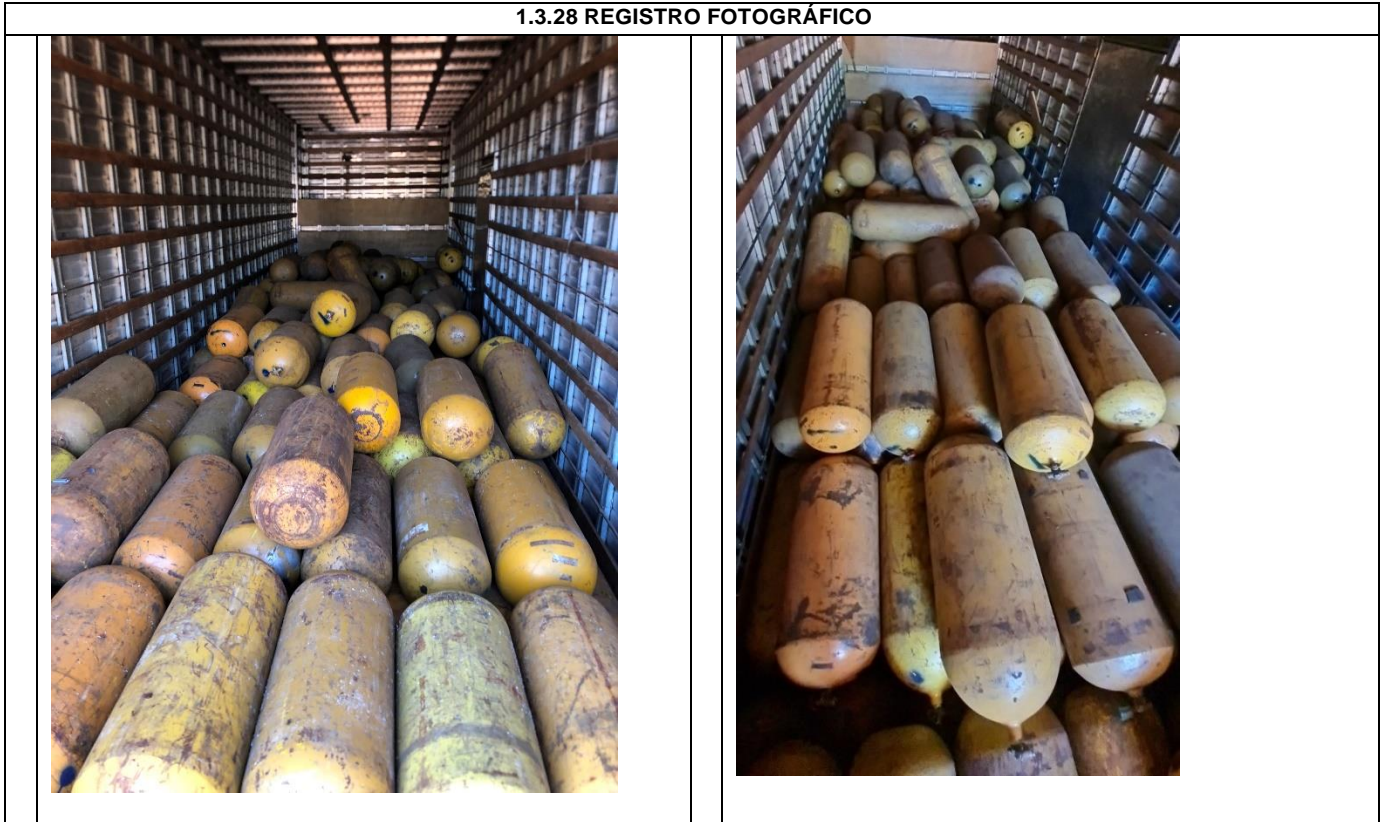
**1.3.28- LOTE 28**  
**Bem: Cilindros de gás**

Foram contabilizados aproximadamente 200 unidades de cilindros, com peso médio aproximado de 66kg por unidade.

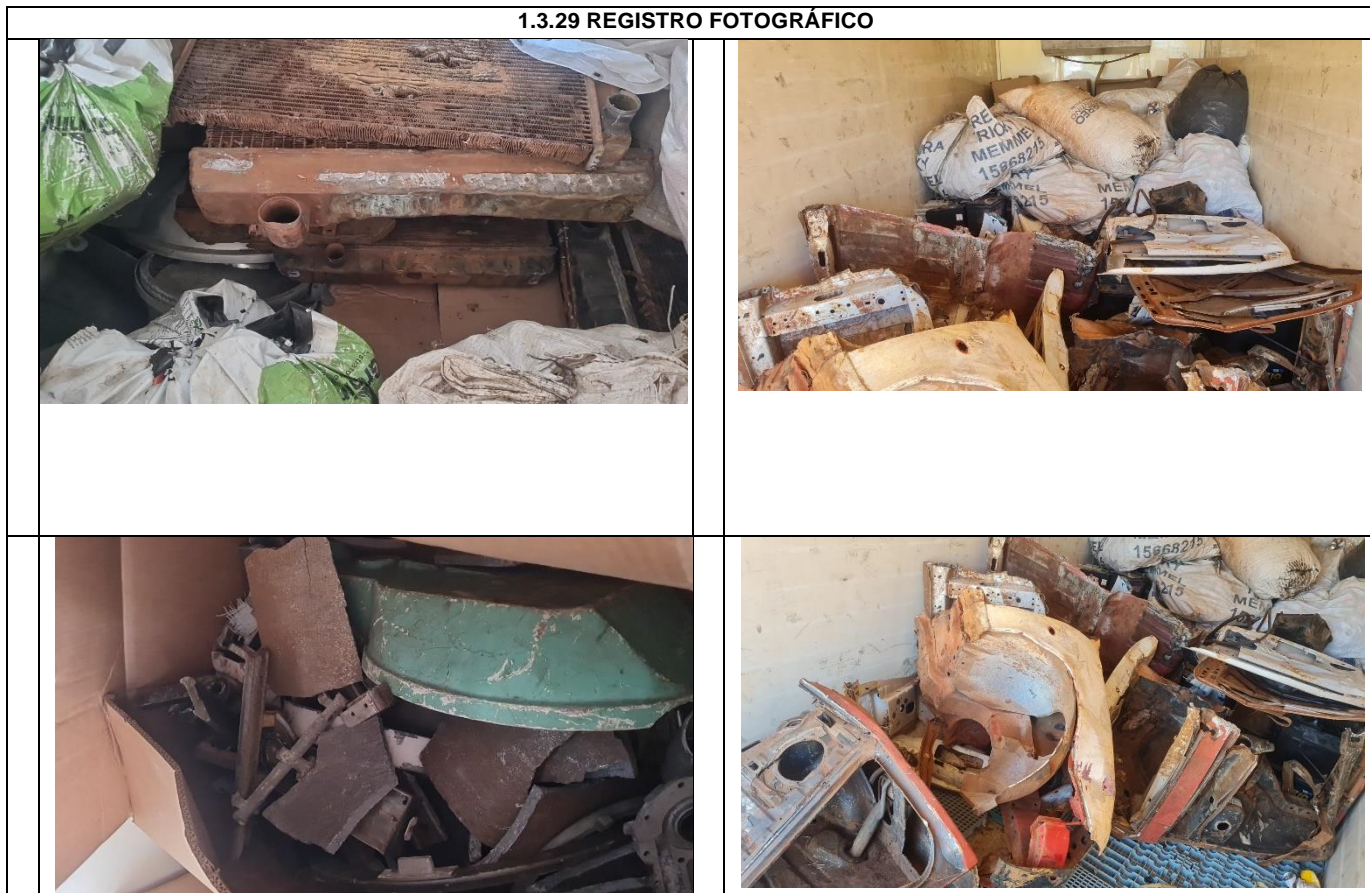
**1.3.29 REGISTRO FOTOGRÁFICO**

Aproximadamente 1,4 tonelada de sucata entre alumínio e ferro.

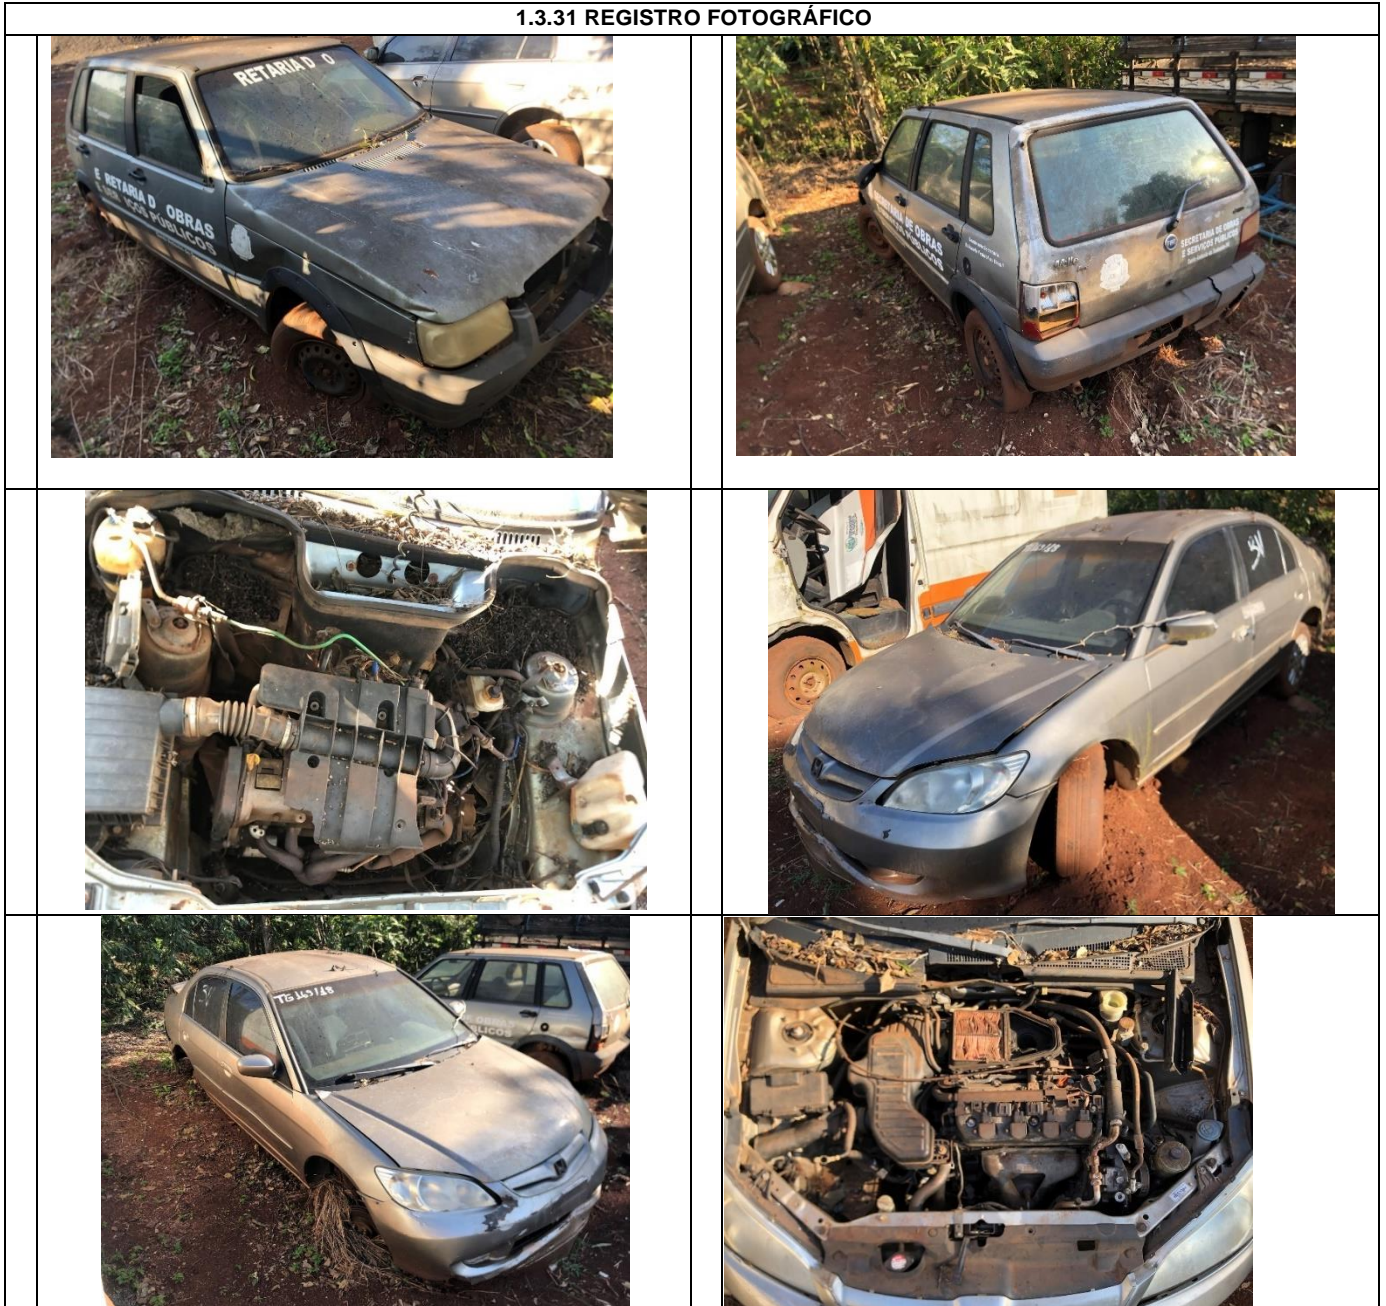
**1.3.31 REGISTRO FOTOGRÁFICO**

Veículo Uno encontra-se em estado de conservação geral péssimo. Lataria e pintura desgastadas pela exposição ao tempo. Interna em péssimo estado de conservação.  
 Veículo Civic encontra-se em estado de conservação geral ruim. Lataria e pintura desgastadas pela exposição ao tempo. Interna em estado de conservação ruim.

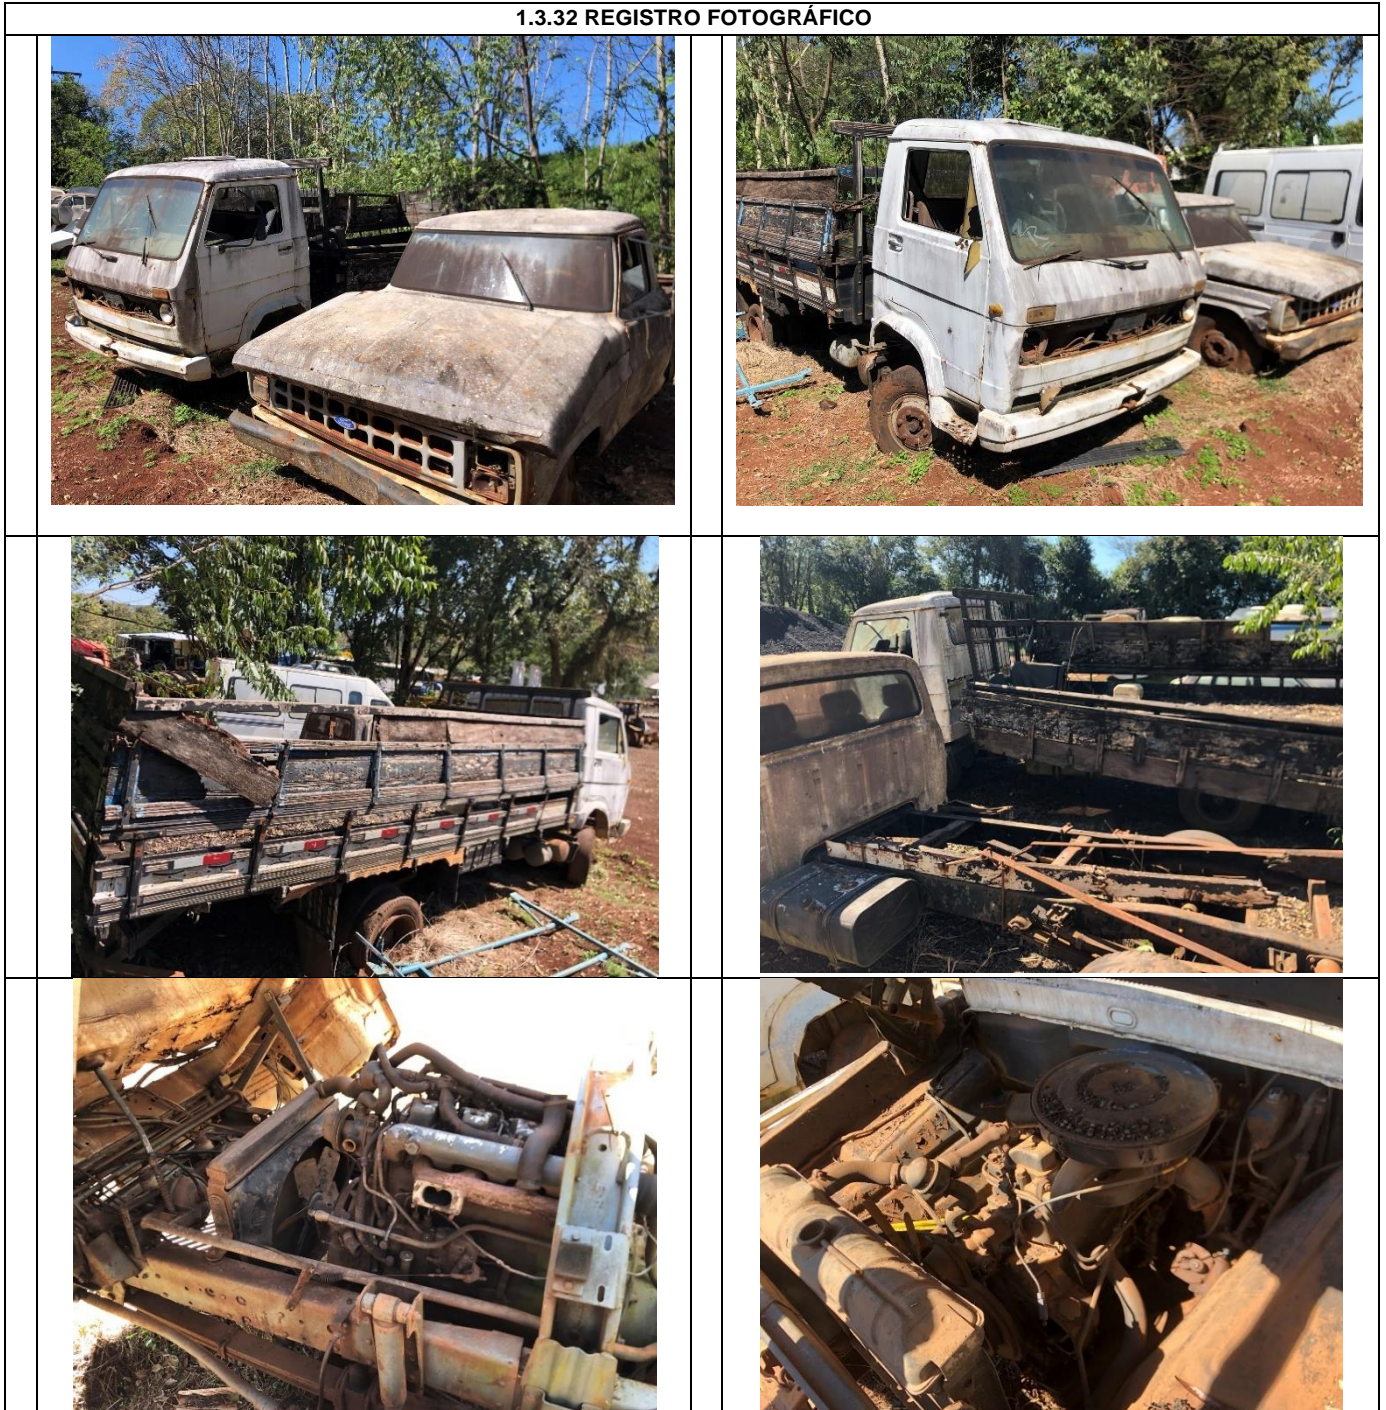
### 1.3.32 REGISTRO FOTOGRÁFICO

Veículos em péssimo estado de conservação interno e externo. Apresentam deterioração devido a exposição às intempéries. Os dois veículos possuem motor.

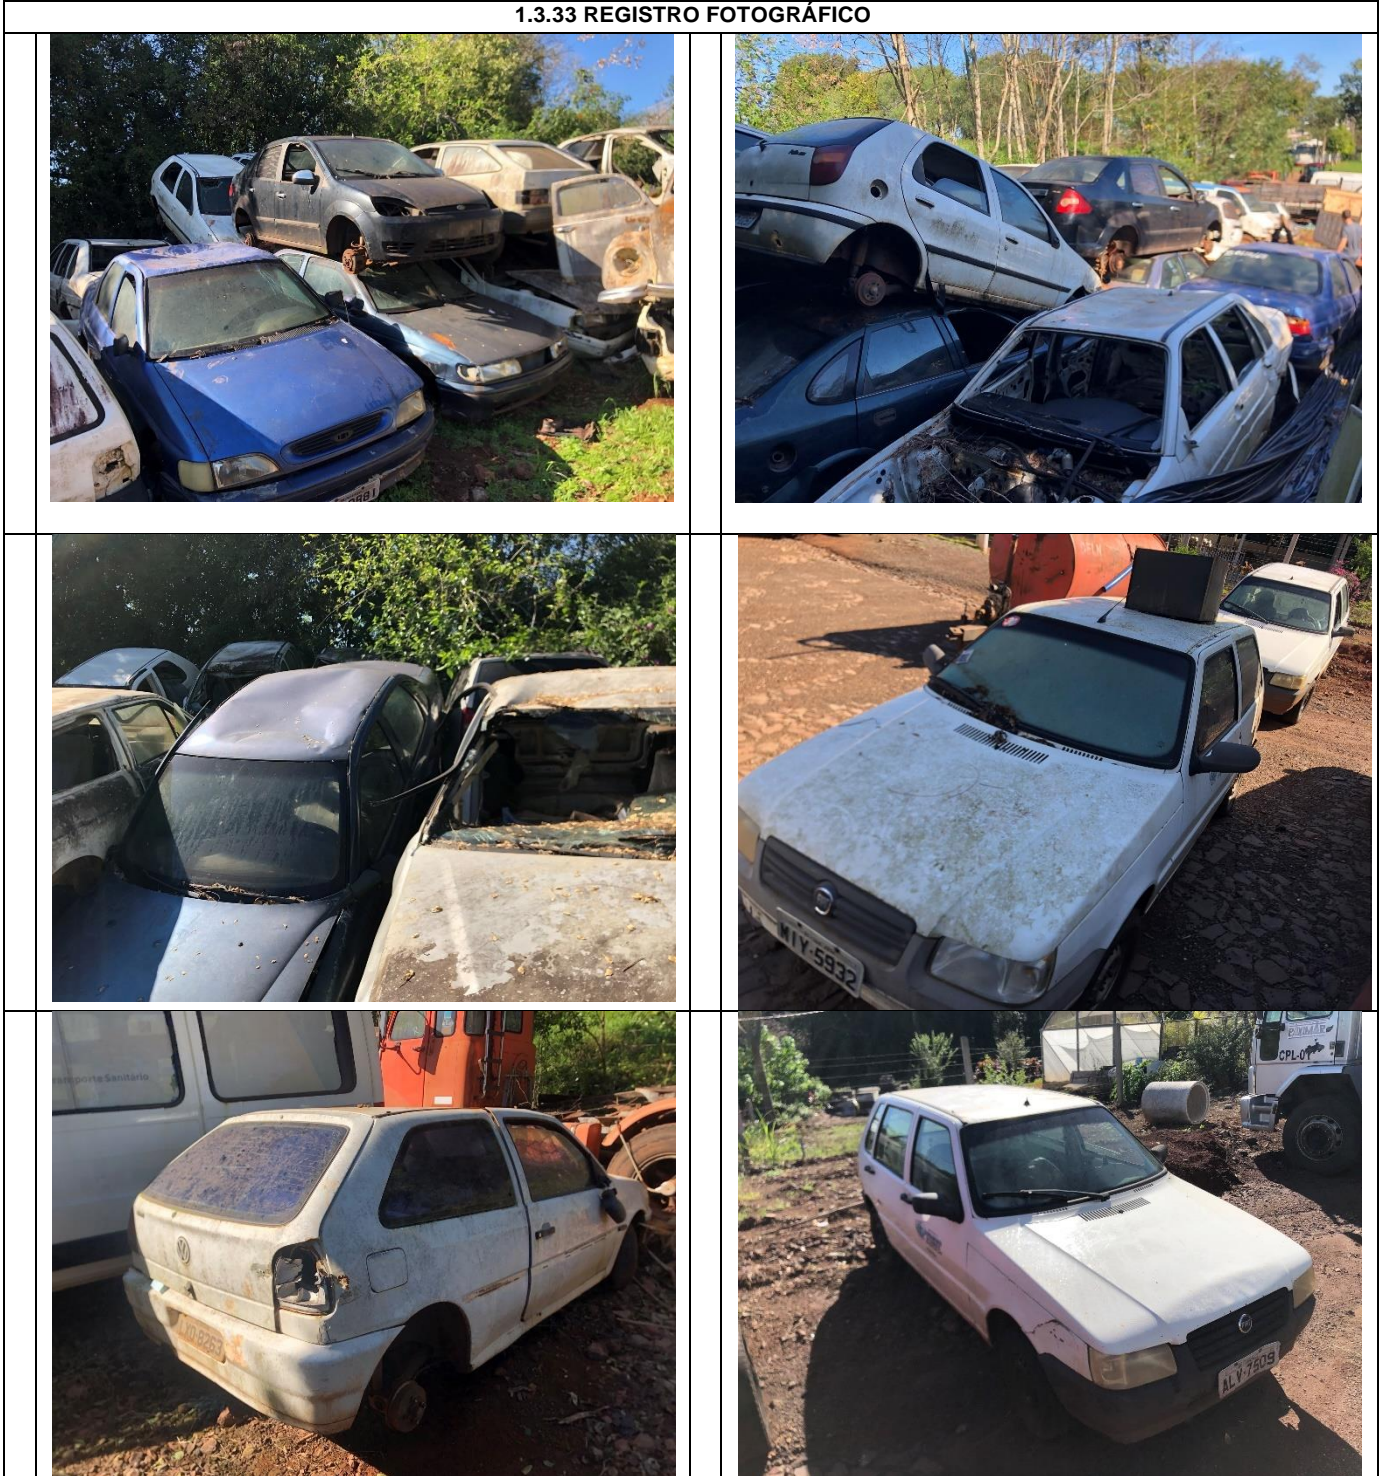
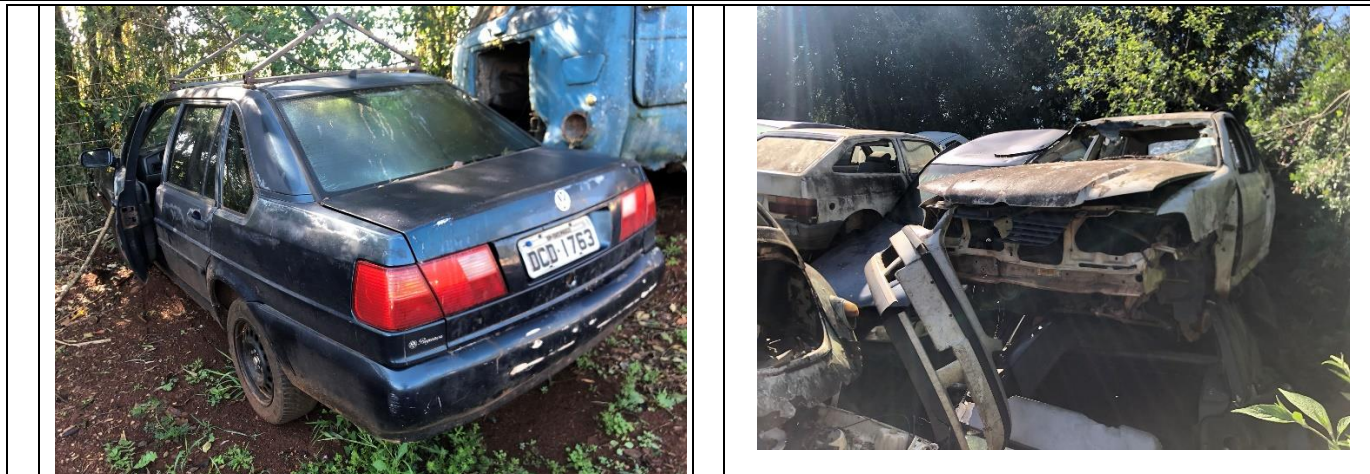
**1.3.33 REGISTRO FOTOGRÁFICO**

Veículo encontram-se em sua maioria, em péssimo estado de conservação interna e externa. Apresentam deterioração devido a exposição às intempéries, oxidação e amassados na lataria. Diversos veículos sem motor. Não foi possível observar o compartimento do motor de todos os veículos. Dois veículos uno em regular estado de conservação.

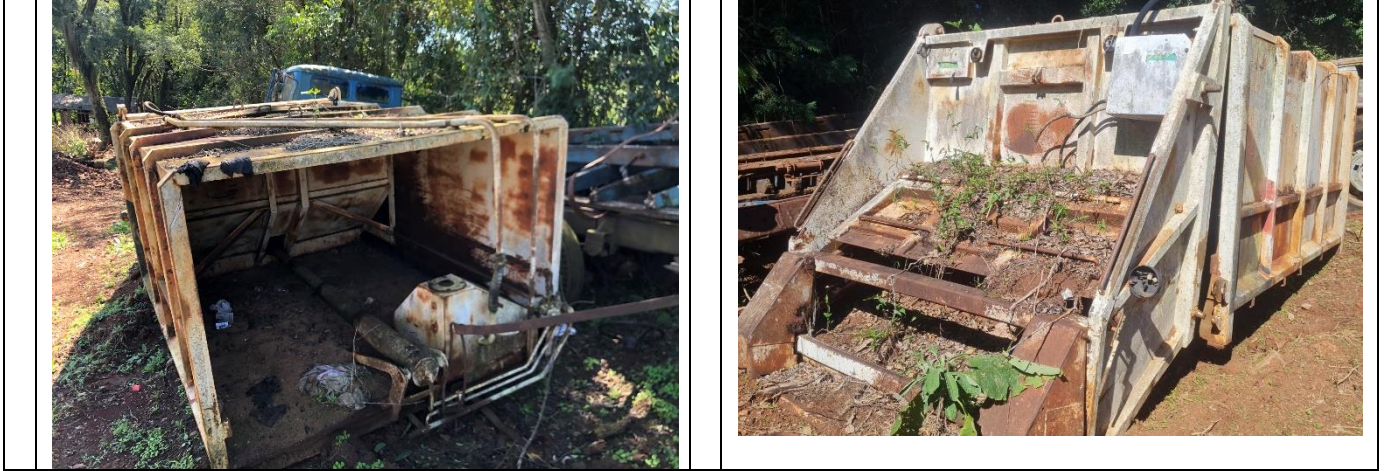
Veículo encontram-se em péssimo estado de conservação interna e externa. Apresentam deterioração devido a exposição às interpéries, oxidação e amassados na lataria. FNM se encontra sem motor.

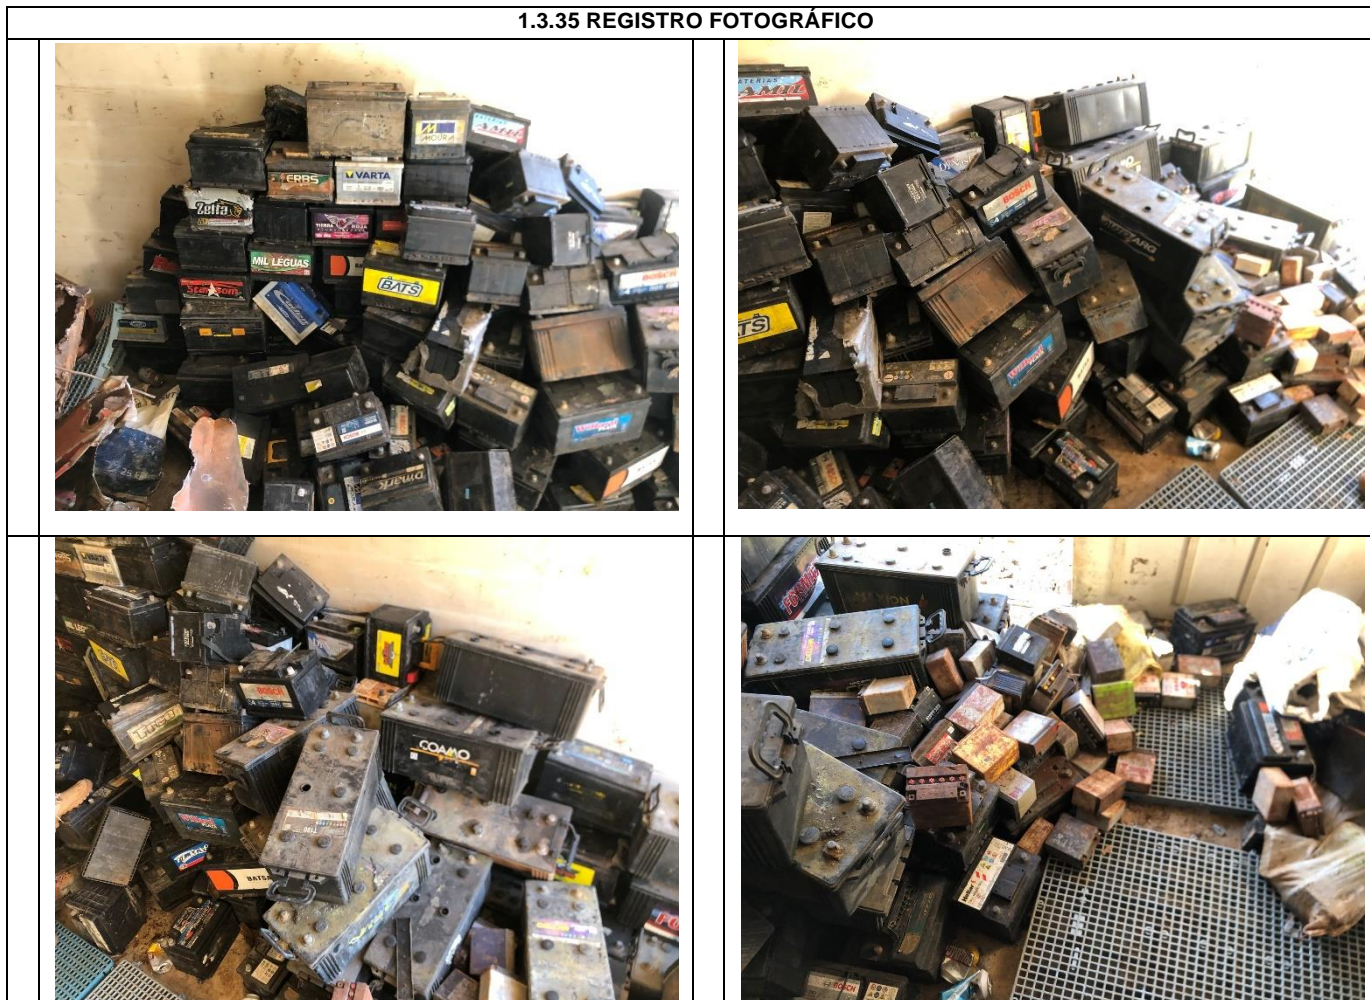
#### 1.3.35 REGISTRO FOTOGRÁFICO

Foram contabilizados aproximadamente 140 baterias de carro, 80 de moto, 30 baterias médias e 19 grandes.
