## **LAUDO DE AVALIAÇÃO TÉCNICA: AVALIAÇÃO DE BENS MÓVEIS**

**Contratante:**  
**Prefeitura de Santo Antônio do Sudoeste – Paraná**  
CNPJ: 75.927.582/0001-55

**Contratada:**  
**Pimentel Engenharia**  
CNPJ: 51.576.368/0001-33

SETEMBRO/ 2023  
CASCAVEL -  
PARANÁ

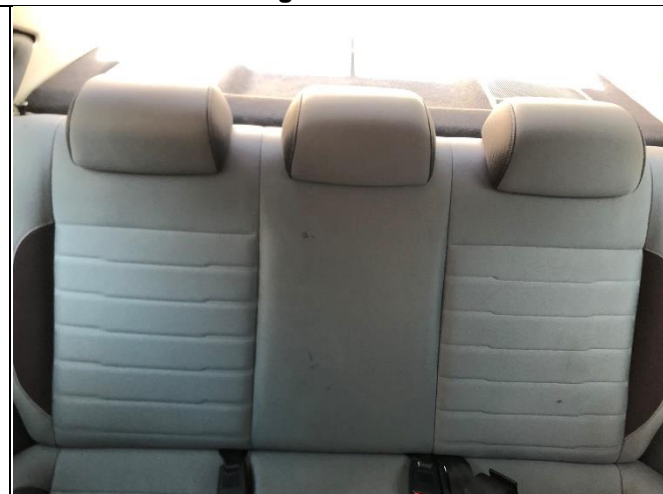
Figura 8 – Bancos traseiros

A parte interna do veículo encontra-se em bom estado de conservação. Foi observado algum dano (furos/ riscos pequenos) no banco traseiro. Observou-se a aplicação de massa normalmente utilizada para correção de irregularidades na lataria do lado direito dianteiro, próximo à dobradiça da porta e à caixa de roda. Também foi possível visualizar algumas borrachas de vedação soltas.

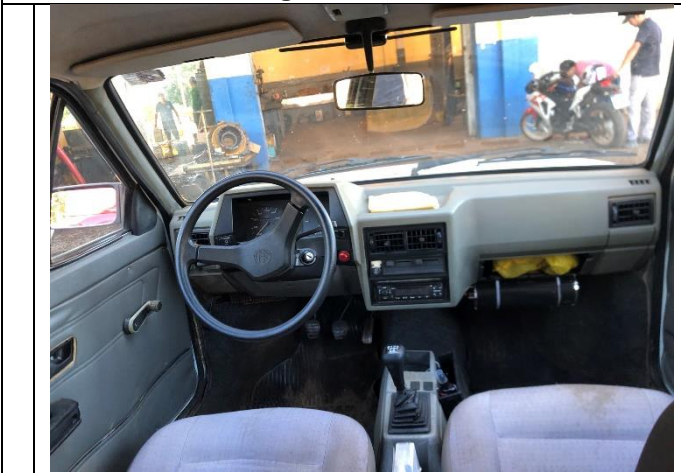
**Figura 7 – Painel**

- **Sinalização**  
 Os faróis encontram-se em bom estado de funcionamento. As lanternas traseiras não estão em funcionamento.
- **Vidros**  
 Todos os vidros encontram-se em bom estado.
- **Parte Interna**  
 Parte interna com desgaste, painel queimado do sol e forros internos riscados e descolando.
- **Funcionamento**  
 Motor com ruído anormal, com sinais de desgaste e vazamentos de óleo.
- **Observações**  
 Pneus encontram-se em bom estado.

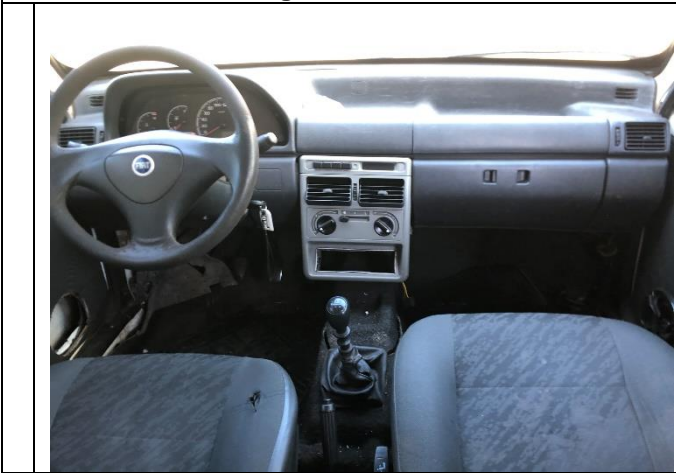
Figura 7 – Painel

A parte interna do veículo encontra-se em bom estado de conservação. Foi observado o carpete do motorista descolado, alto falante da porta do motorista faltando, alguns riscos nos plásticos e forros das portas com pequenos danos.

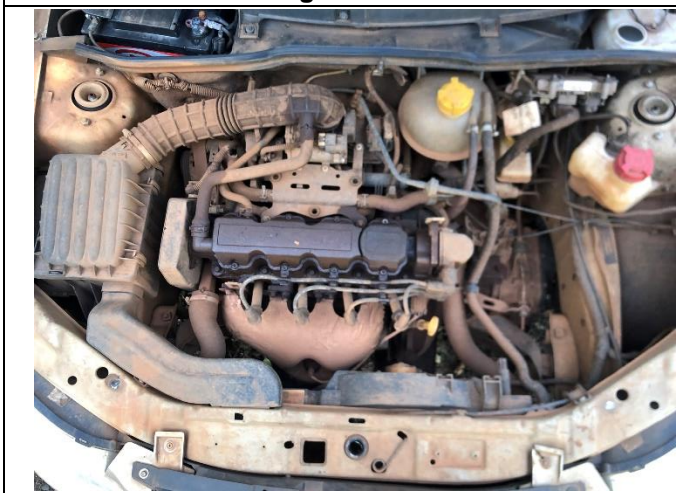
**Figura 9 – Cofre do motor**

- **Funcionamento**  
 Motor com ruído anormal, apresenta vazamentos de óleo.

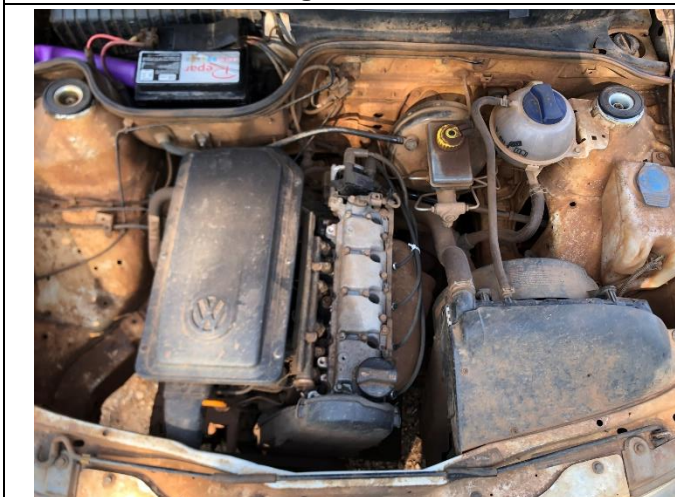
Figura 9 – Cofre do motor

Motor com ruído anormal. Vazamento de óleo no motor. Escapamento estourado. Portas não abrem pelo lado de dentro e há dificuldade em abri-las pelas maçanetas externas do veículo.

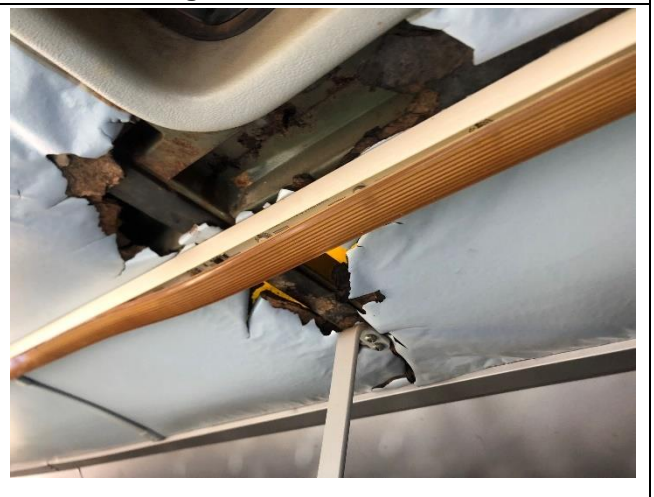
Figura 10 – Forro de teto

- **Sinalização**  
Não foi possível verificar.
- **Vidros**  
Todos os vidros encontram-se em bom estado.
- **Parte Interna**  
A parte interna do veículo encontra-se em regular estado de conservação. Apresenta partes dos forros internos quebrados, diversos riscos e manchas de uso. Bancos em bom estado de conservação.
- **Funcionamento**  
Não foi possível verificar. Apresenta vazamento de óleo no motor.
- **Observações**  
Veículo com 145.800km.  
Pneus encontram-se em estado de conservação ruim.

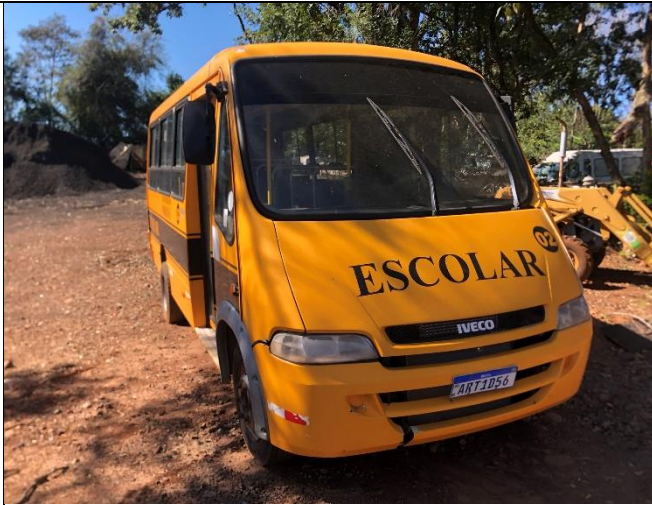
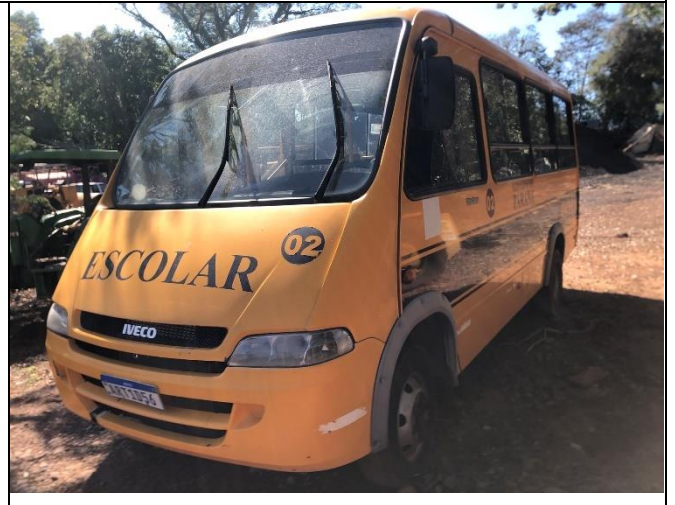
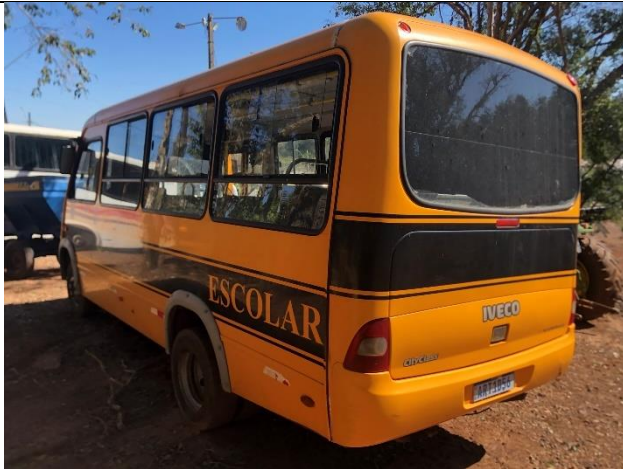
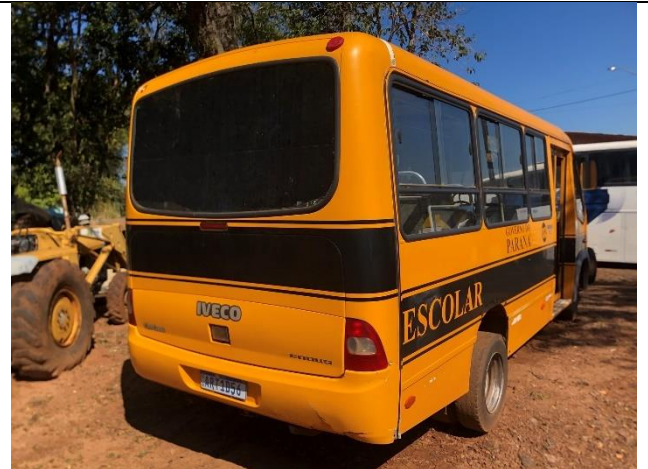
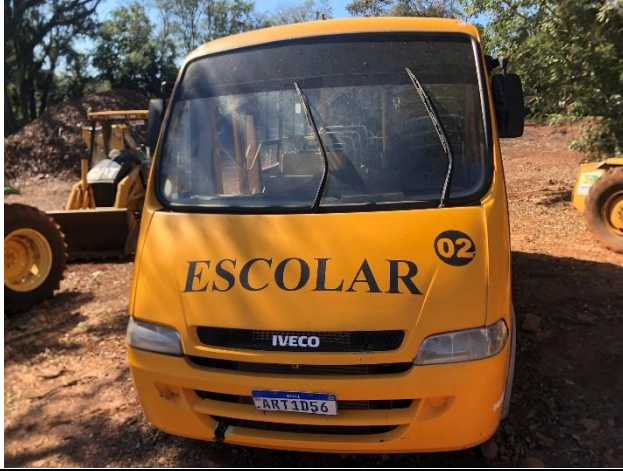
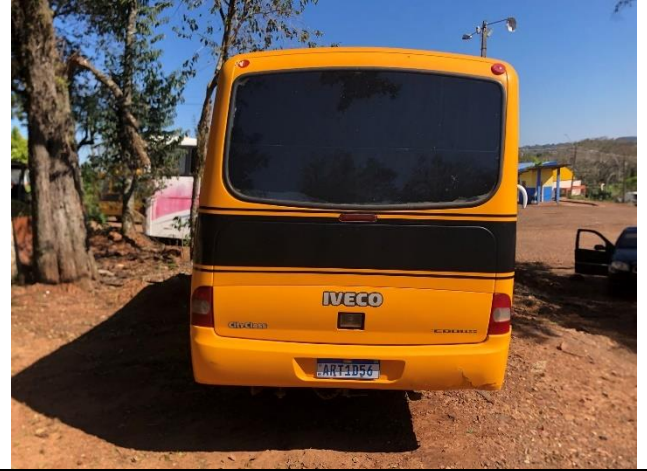
**1.3.14- LOTE 14**  
**Veículo:** Iveco Cityclass 70c16 micro escolar  
**Cor:** Amarelo  
**Ano/Modelo:** 2009/2009  
**Placa:** ART-1D56

- **Lataria**  
O veículo apresenta lataria com estado de conservação geral regular. Apresenta partes lascadas nos para-choques dianteiro e traseiro. Pintura em bom estado de conservação geral.
- **Sinalização**  
Não foi possível verificar.
- **Vidros**  
Um dos vidros da porta encontra-se quebrado. Todos os demais vidros encontram-se em bom estado.
- **Parte Interna**  
A parte interna do veículo encontra-se em regular estado de conservação. Apresenta partes dos forros internos quebrados, diversos riscos e manchas de uso. Bancos em regular estado de conservação, com alguns ragos.
- **Funcionamento**  
Não foi possível verificar.
- **Observações**  
Pneus traseiros encontram-se em estado de conservação ruim.  
Pneus dianteiros encontram-se em bom estado de conservação.

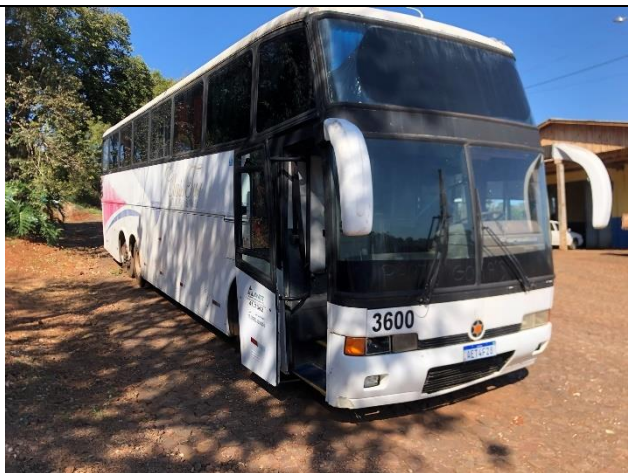
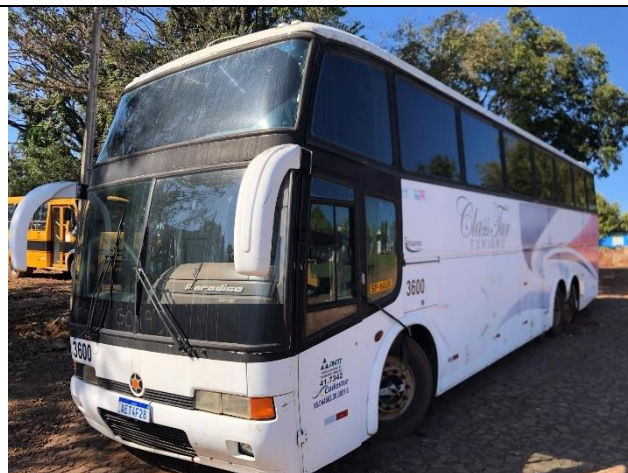
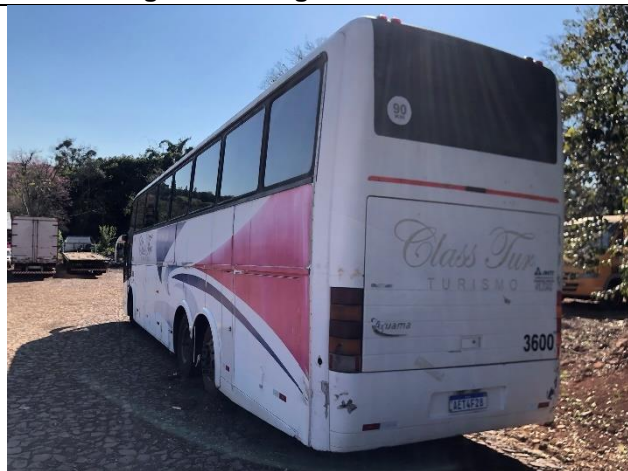
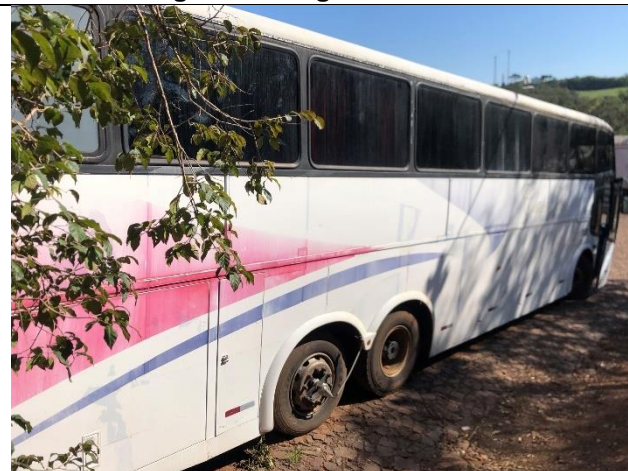
**1.3.15- LOTE 15**  
**Veículo: Volvo B10M 6X2**  
**Cor: Branco**  
**Ano/Modelo: 1994/1994**  
**Placa: AET-4F28**

- **Lataria**  
O veículo apresenta lataria com estado de conservação geral regular. Pintura em ruim estado de conservação geral. Apresenta desgaste devido à exposição ao tempo aberto e alguns lascados na pintura.
- **Sinalização**  
Não foi possível verificar.
- **Vidros**  
Todos os vidros encontram-se em bom estado.
- **Parte Interna**  
A parte interna do veículo encontra-se em bom estado de conservação. Bancos em bom estado de conservação.

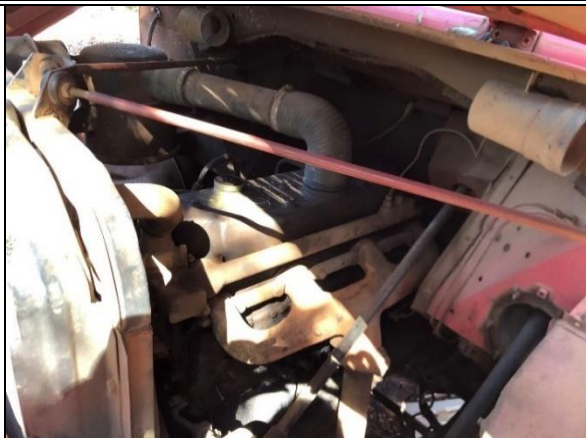
Figura 7- Compartimento do motor

- **Observações**  
Pneus encontram-se em estado de conservação ruim.  
Foi verificado vazamento de óleo no motor.

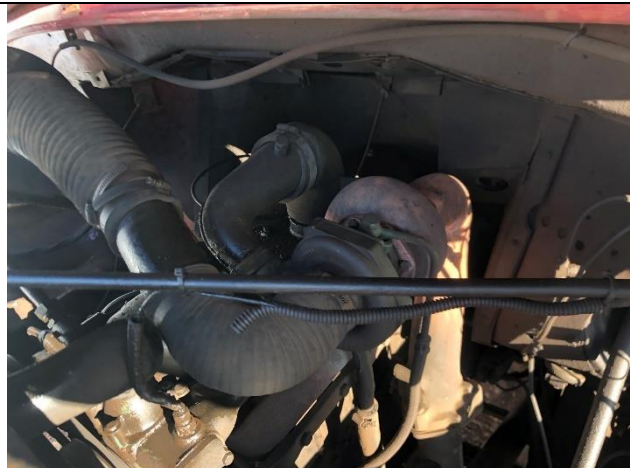
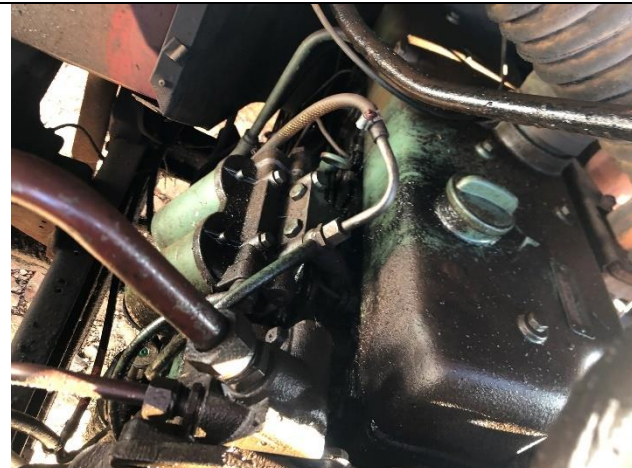
Figura 7- Compartimento do motor 1

Figura 8- Compartimento do motor 2

- **Observações**  
Pneus encontram-se em bom estado de conservação geral.  
Motor apresenta bastante vazamento de óleo.  
A unidade hidráulica da rampa não está em funcionamento.

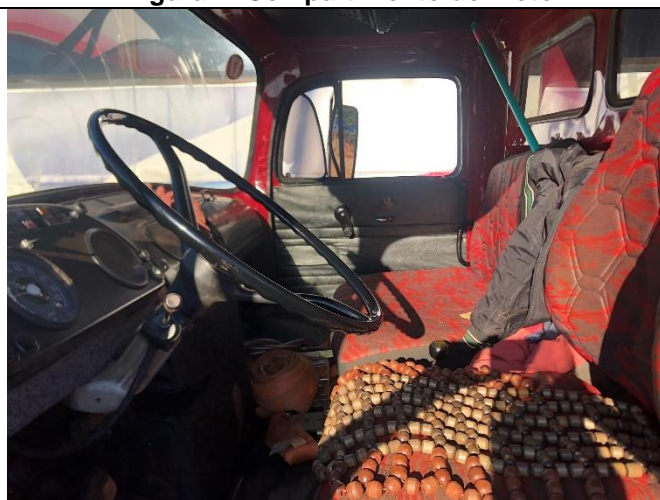
Figura 9- Parte Interna

- **Lataria**  
O veículo apresenta lataria com bom estado de conservação geral. Pintura em regular estado de conservação geral. Apresenta lascados na pintura, com oxidação.
- **Sinalização**  
Não foi possível verificar.
- **Vidros**  
Todos os vidros encontram-se em bom estado.
- **Parte Interna**  
A parte interna do veículo encontra-se em bom estado de conservação. Apresenta rasgo no forro da porta direita.

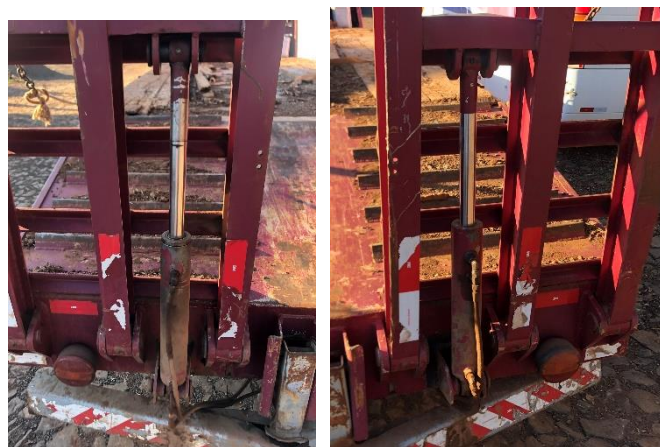
Figura 10- Cilindros hidráulicos da rampa

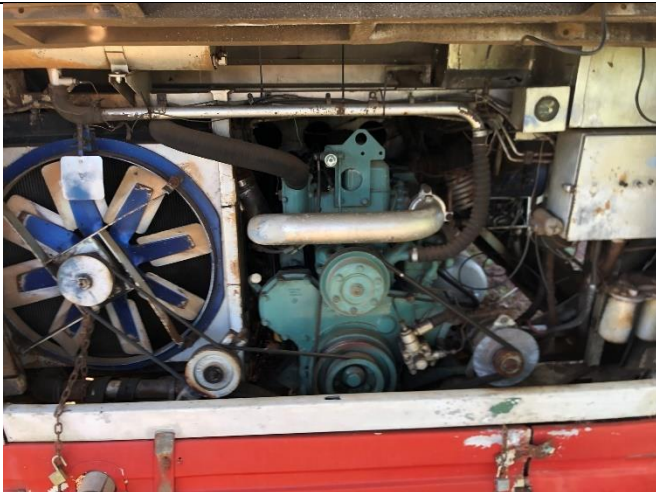
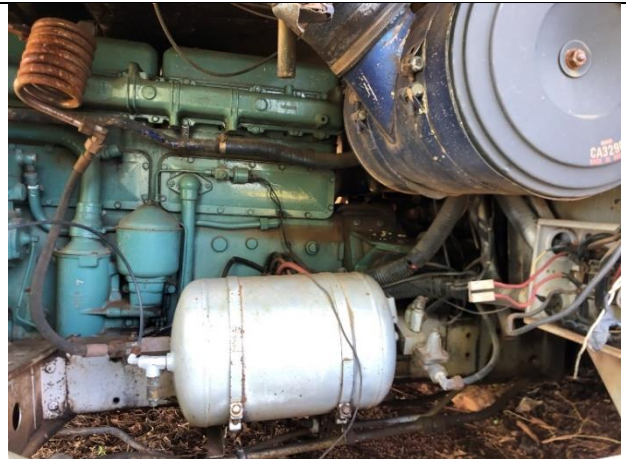
**Figura 11- Compartimento do motor 1**

**Figura 12- Compartimento do motor 2**

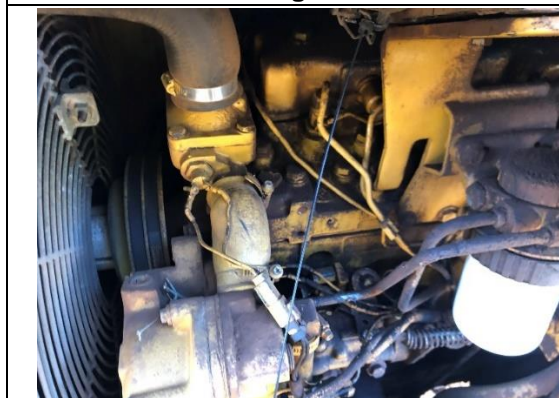
Figura 9 – Compartimento do motor

- **Lataria**  
O veículo apresenta bom estado de conservação geral.
- **Sinalização**  
Não foi possível verificar.
- **Parte Interna**  
A parte interna do veículo encontra-se em regular estado de conservação.
- **Funcionamento**  
Não foi possível verificar.
- **Observações**  
Pneus em estado de conservação ruim.  
Foi visualizado vazamento de óleo no motor.

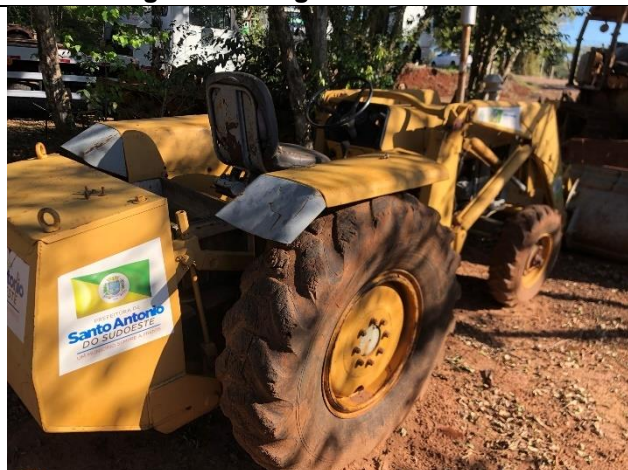
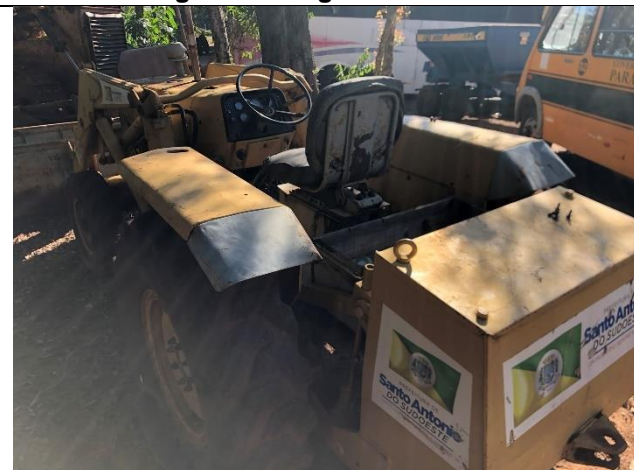
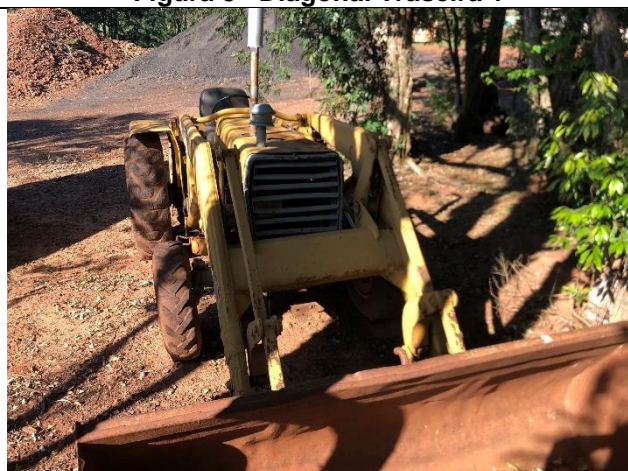
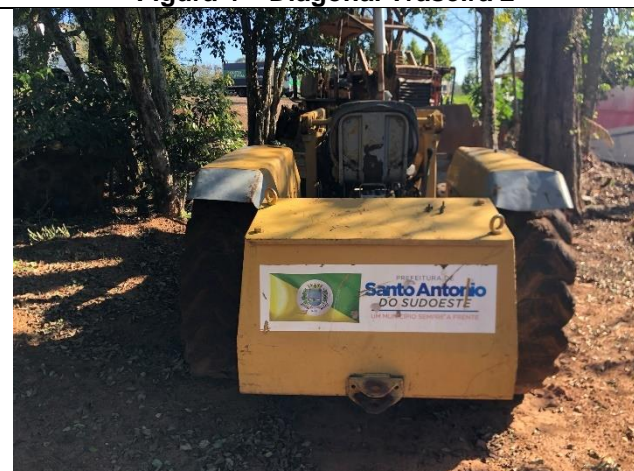
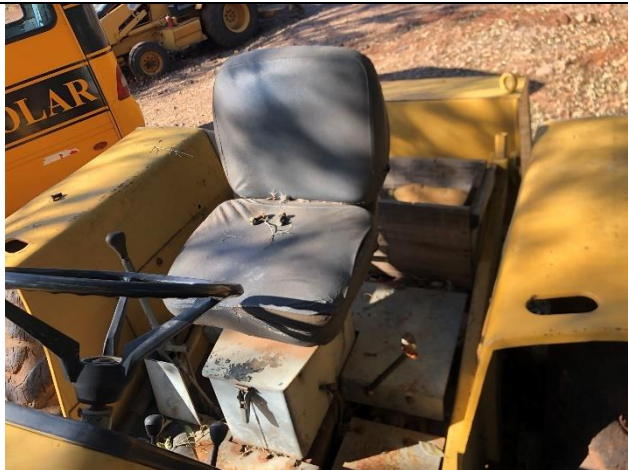
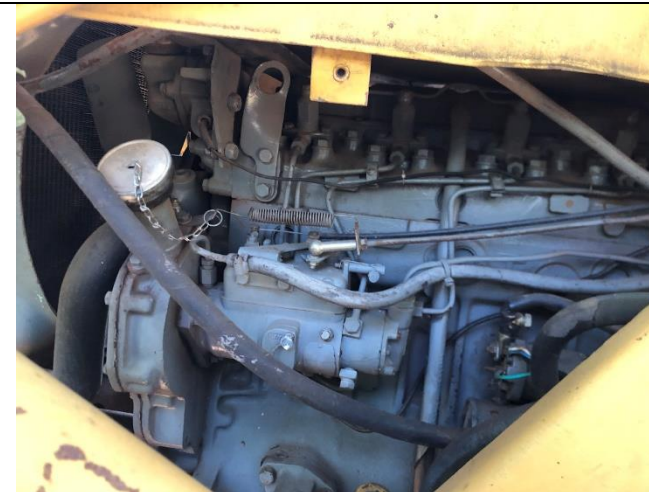
- **Lataria**  
O veículo apresenta regular estado de conservação geral. Apresenta oxidação na lataria.
- **Sinalização**  
Não foi possível verificar.
- **Parte Interna**  
A parte interna do veículo encontra-se em estado de conservação ruim.
- **Funcionamento**  
Não foi possível verificar.
- **Observações**  
Foi visualizado vazamento de óleo no motor.  
Pneus apresentam estado de conservação ruim.

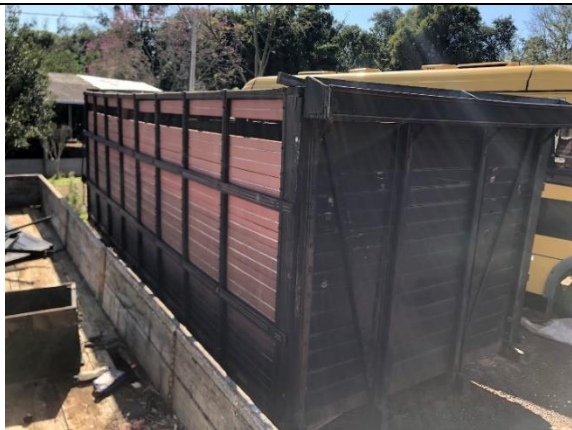
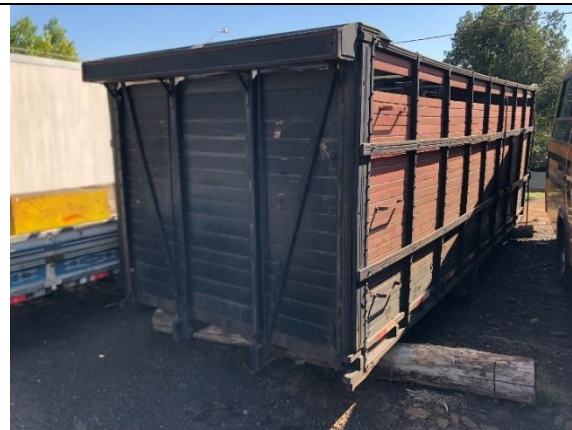
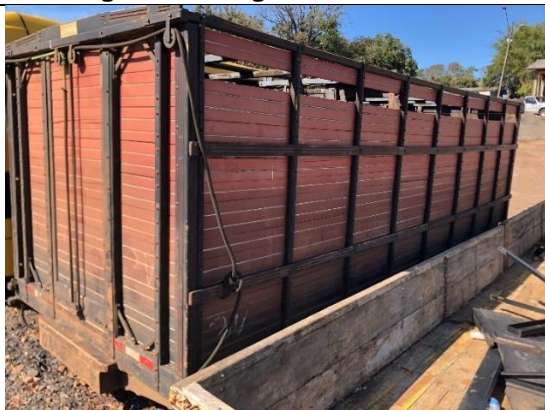
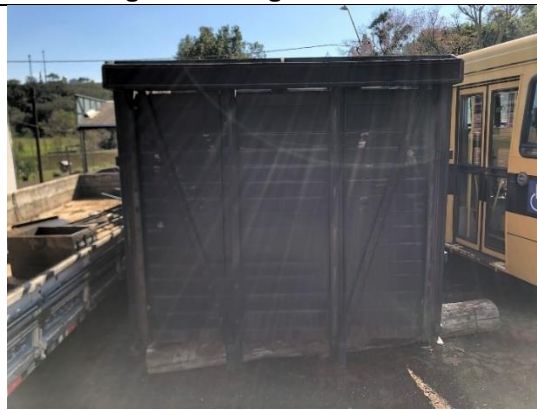
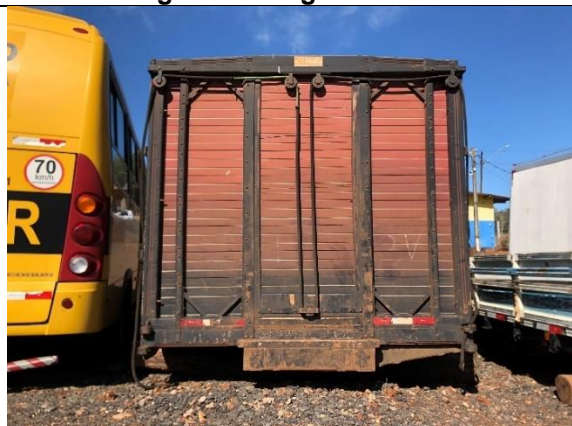
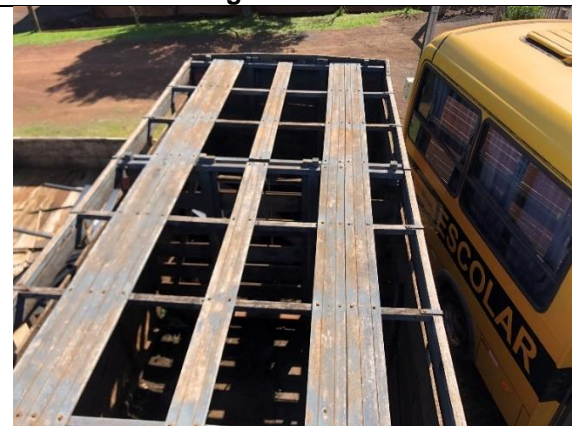
**1.3.24- LOTE 24**  
**Bem: Carroceria Boiadeira**

O bem apresenta estado de conservação geral regular. Não apresenta deterioração avançada. Estrutura íntegra.

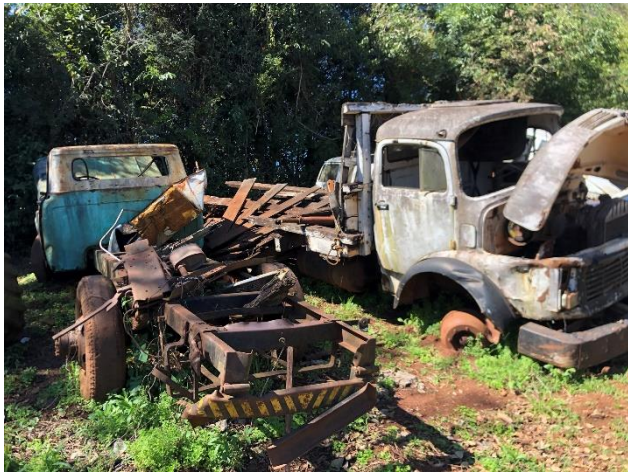
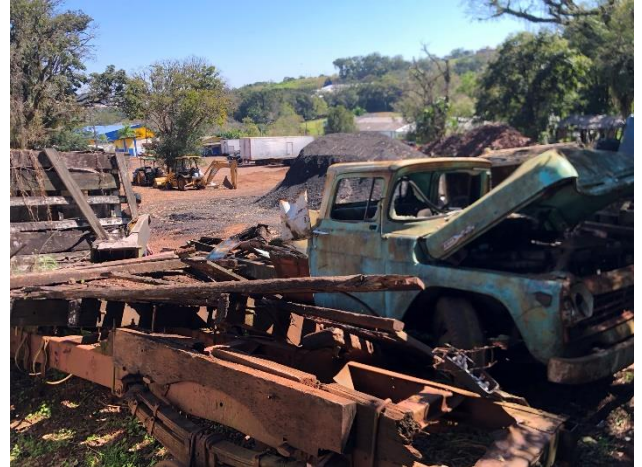
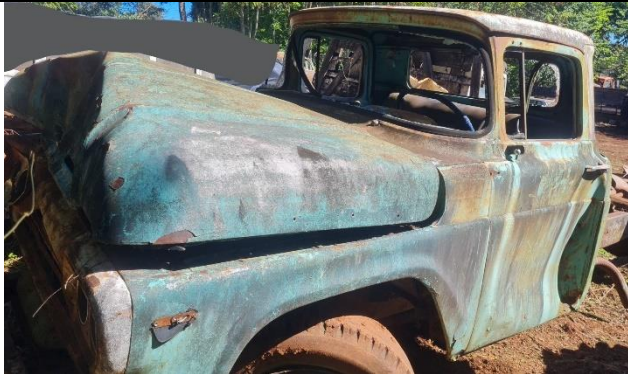
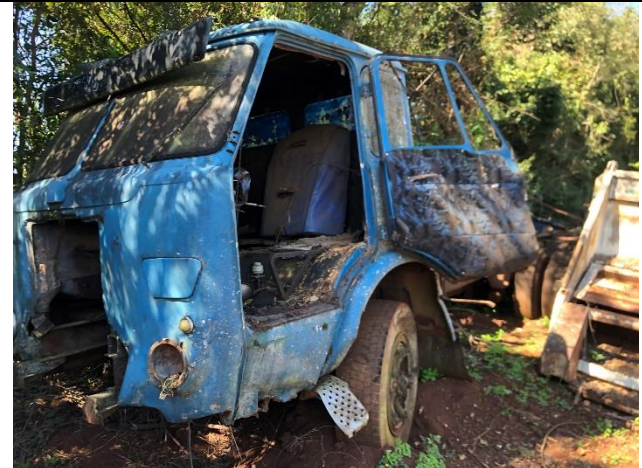
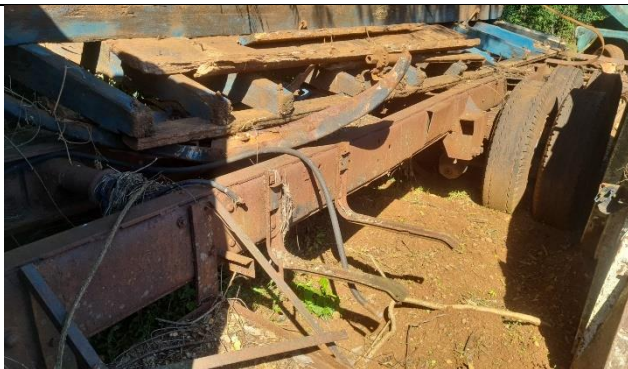
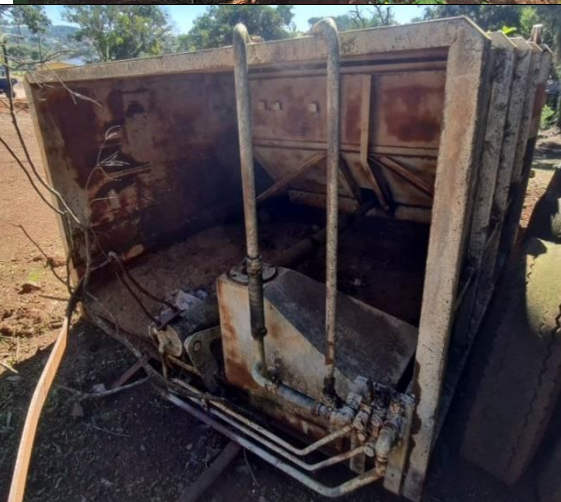
**1.3.34 REGISTRO FOTOGRÁFICO**

**Bem: Sucata de três caminhões + compactador**

Veículo encontram-se em péssimo estado de conservação interna e externa. Apresentam deterioração devido a exposição às interpéries, oxidação e amassados na lataria. FNM se encontra sem motor.
